沖縄県内において発生した

第 8 集

建設業の 死亡災害事例集

平成18年～平成26年
平成27年度版

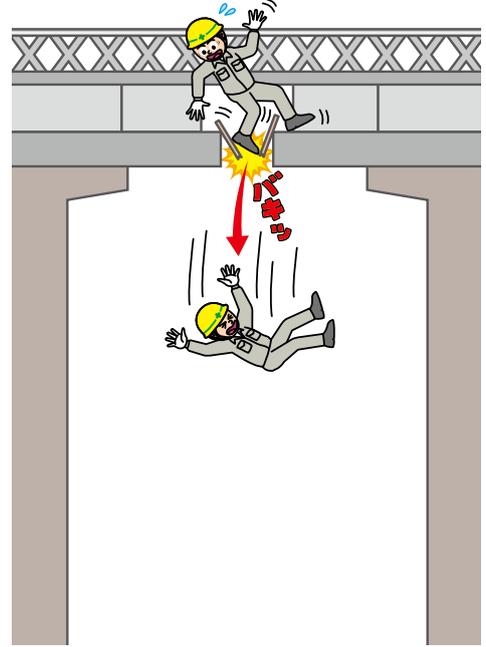
01

高架橋高欄設置工事中において、欄干の固定ボルトの点検作業中、橋梁のジョイント設置予定箇所の開口部（幅50cm）を覆っていたベニヤ板を踏み抜き、約12m下の地面に墜落したものの。

①開口部には、覆い等の墜落防止措置を確実に設け、立入禁止措置をとること。一時的に覆い等を外す場合は、安全帯を使用させること。

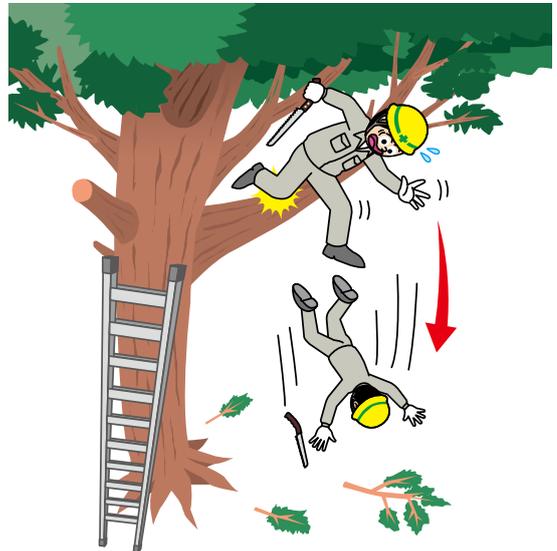
02

木の上で枝の伐採作業中、4.9m下の地面に墜落したものの。

①移動足場、高所作業車等の安全な作業床を設けること。これらを用いることが著しく困難な場合は、安全帯を使用させること。

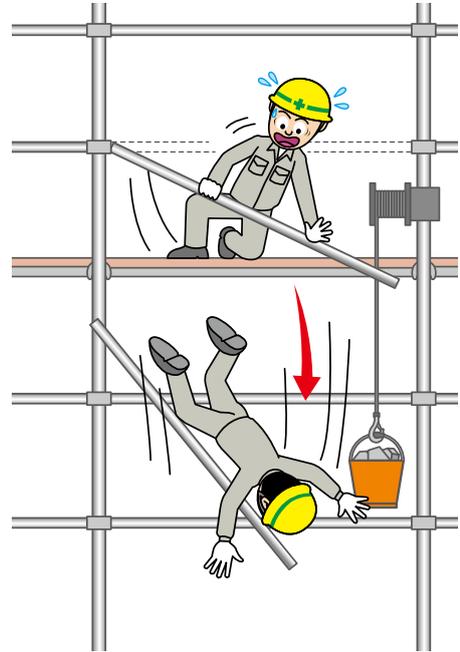
03

最上段（約19m）の足場に設置されたウインチを使用して、コンクリート片を地上に降ろす作業中、同足場の手すりの下段部分が外れ、手すりと共に地面に墜落したものの。

- ①足場の手すりから外へ身を乗り出す作業を行うときは、手すり等の有効性を確認し、安全帯を使用させること。

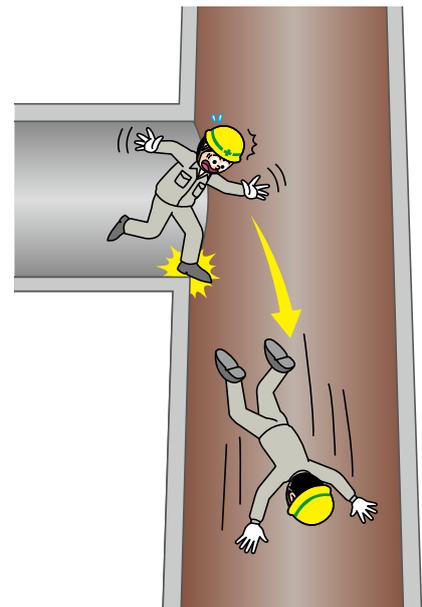
04

煙突につながる煙の排出通路を清掃中、10mの高さから煙突内に墜落したものの。

- ①墜落のおそれがある場所については、手すりを設置する等により墜落防止措置を講じること。（当該措置を講じることが著しく困難な場合は、安全帯取付け設備を設けたうえで、労働者に安全帯を使用させること。）
- ②煙道内等の暗い場所については、照明器具を備える等により必要な照度を確保すること。

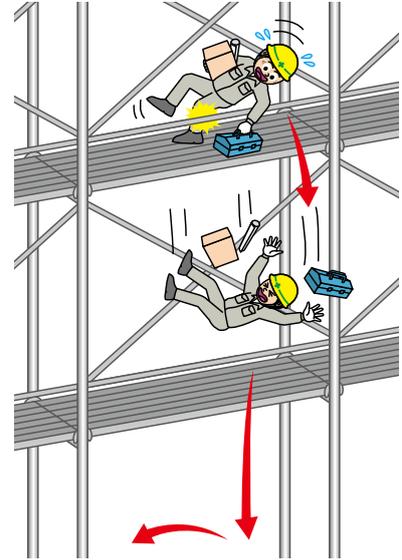
05

建築工事現場において、枠組足場の組立て作業を終了し、躯体(6階床)から枠組足場へ両手に荷物を持って移動するため、枠組足場内側の高さ55cmの位置にあった角材に右足をかけたところ、バランスを崩し枠組足場外側の筋かいの下方からすり抜け、13m下の岩盤に墜落し、さらに3m下のくぼ地に転落したものの。

- ① 躯体と足場との適切な位置に安全通路を架設すること。
- ② 枠組足場については、手すり枠を設け、又は筋かいに加えて下さんを設ける等により、墜落防止措置を講じること。

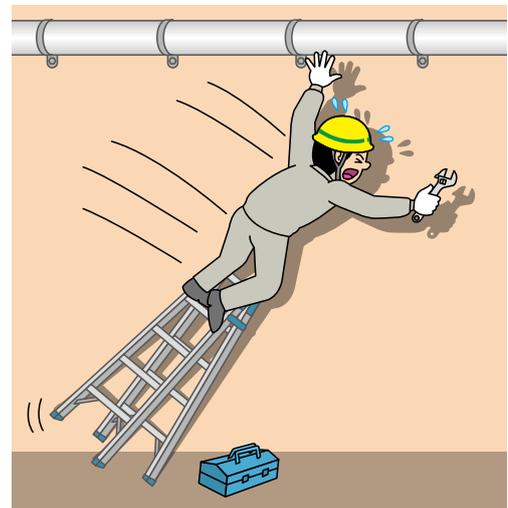
06

住宅新築工事において、被災者が1.5mの脚立上で天井の配管取付け作業を行っていたところ、脚立が滑動して床に墜落したものの。

- ① 脚立の天板又は踏さんの上で作業を行わず、十分な広さの作業床を備える移動式室内足場等を使用させること。(当該措置を講じることが著しく困難な場合は、脚立の踏さんに跨って作業を行わせるときは労働者に安全帯を使用させること。)

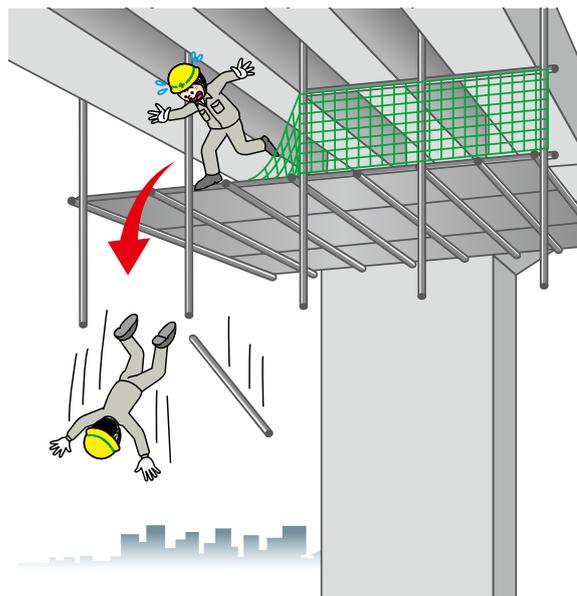
07

高架橋建設現場において、つり足場解体作業中の作業員が移動中、足場から8m下の道路面に墜落したものの。

①足場の作業床の端又は開口部については、手すりを設置し、又は防網を張る等により墜落防止措置を講じること。(当該措置を講じることが著しく困難な場合は、安全带取付け設備を設けたうえで、労働者に安全带を使用させること。)

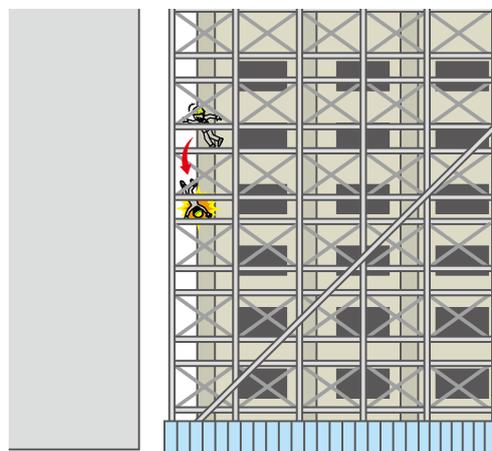
08

新築工事現場において、高さ約9mのくさび式足場5層目を歩行中、足場と躯体との間の開口部（幅約34cm）から墜落し、足場5層目と4層目の間の躯体3階に設置された常設の手すりに体を打ち付けた後、4層目の足場に墜落したものの。

①足場の作業床の端（躯体側を含む。）については、手すりを設置し、又は防網を張る等により墜落防止措置を講じること。(当該措置を講じることが著しく困難な場合は、安全带取付け設備を設けたうえで、労働者に安全带を使用させること。)

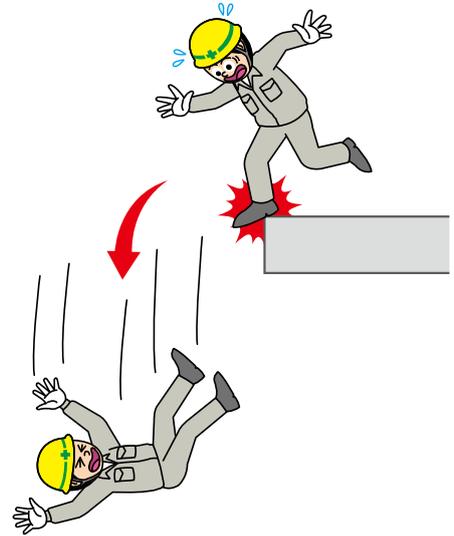
09

電線の引き込み作業のため、2階部分で作業を行っていた被災者が作業を終了し1階へ降りる際、立入禁止となっているメンテナンス通路から3.7m下の床面に墜落したものの。

- ①立入禁止区域の設定に当たっては、バリケードを設けて明確に表示し、労働者（当該区域の付近で作業又は通行する可能性がある者）に対して十分に周知することにより、立入禁止を徹底すること。
- ②近道反応（立入禁止区域内の通行）を防止するため、利用しやすい安全通路を設定し、労働者に対して十分に周知すること。

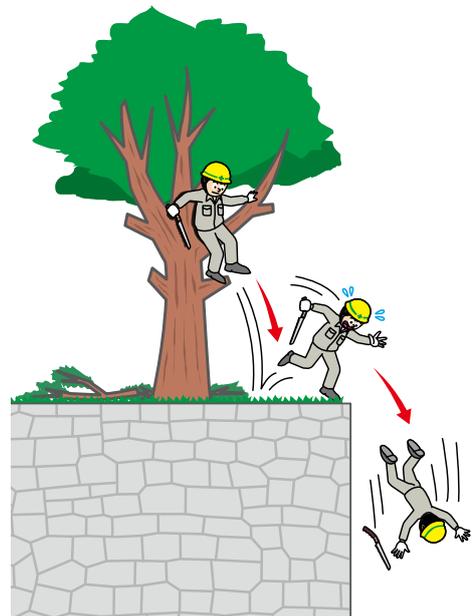
10

立木の伐採作業において、法肩に立つ立木の上で枝打ちを終えた作業員が、立木から約2.0m下方の法肩に飛び降りたところ、バランスを崩して法面から滑落し、約9.5m下方のコンクリート面に全身を強打したものの。

- ①立木で昇降の際は、はしご等を使用すること。また、当該はしごは転位しないように補助者に支えさせること。
- ②立木及び斜面端部で作業を行う際は、安全帯の取付け設備を設けて安全帯を使用させること。

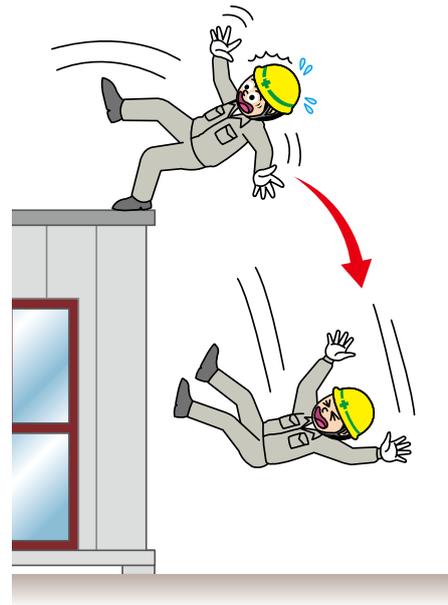
11

ほ場整備工事において、仮設事務所（プレハブ造平屋建）の屋根に上っていたところ、屋根から約3m下方の地面に墜落したものの。

①屋根の端に手すりを設置すること。又は安全帯の取付け設備を設けて安全帯を使用させること。

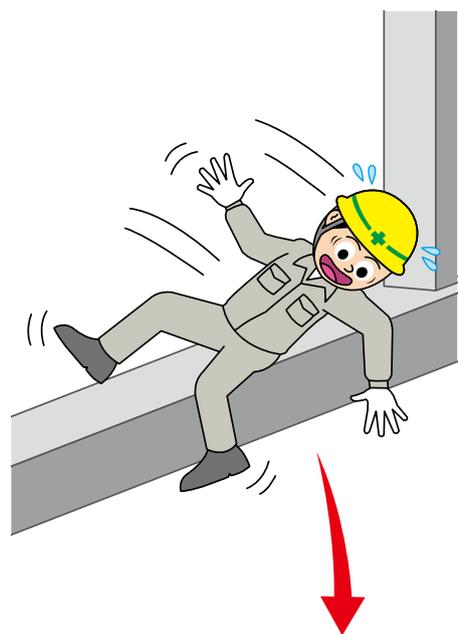
12

住宅新築工事現場において、2階リビングの内装工事中に約3mの高さの梁から墜落したものの。

①墜落の危険がある高所での作業を行う場合は、作業箇所全体を安全に作業できる足場を設置すること。（当該措置を講じることが著しく困難な場合は、安全帯取付け設備を設けたうえで、労働者に安全帯を使用させること。）

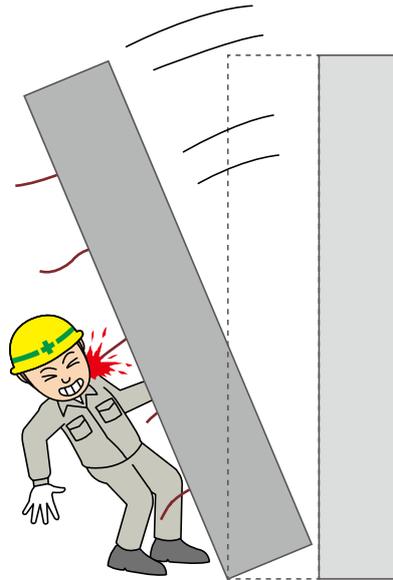
01

住宅改装工事現場において、コンクリート壁に繋がっている鉄筋を切断したところ、壁が倒壊し鉄筋が被災者の首に当たったもの。

①倒壊を防止し、又は倒壊による危険が及ぶ場所への立ち入りを禁止したうえで、解体作業を行わせること。

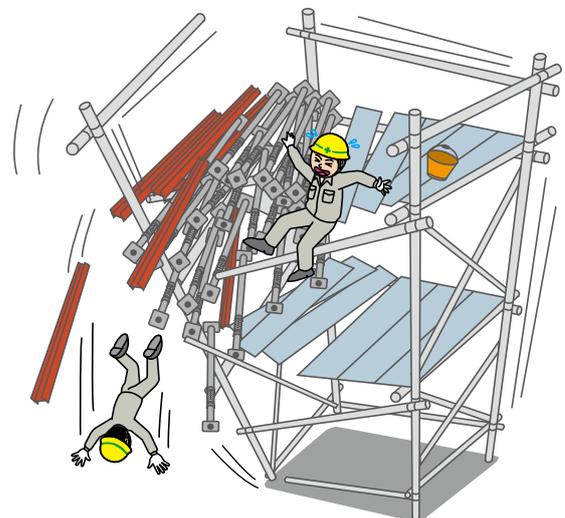
02

作業構台の高さ14mの床上において、型枠材（パイプサポート等、約11t）を集積していたところ、当該作業構台が崩壊して床上の労働者2名が落下し1名が死亡、1名が重傷を負ったもの。

①作業構台の構造に応じた最大積載荷重を定め、関係者に十分周知し過積載を防止すること。

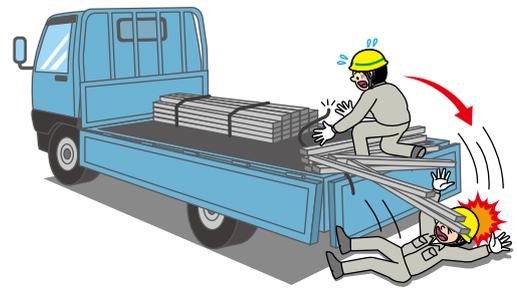
03

トラック（1.5 t 車）に積載した鋼材（8本束ねたもので総重量約200kg）を荷台上で固定する作業中に荷が横滑りしたため、これを支えようとした被災者が荷台から墜落し、被災者の頭部に当該荷が落下して当たったもの。

- ① 運搬にあたっては、荷の寸法、形状にあった車両を使用すること。
- ② 積載中の荷は必要に応じて仮固定を行う等の崩壊防止を講じること。
- ③ 作業中は墜落、転落及び荷の飛来、落下による危険防止のため、安全帽を着用すること。

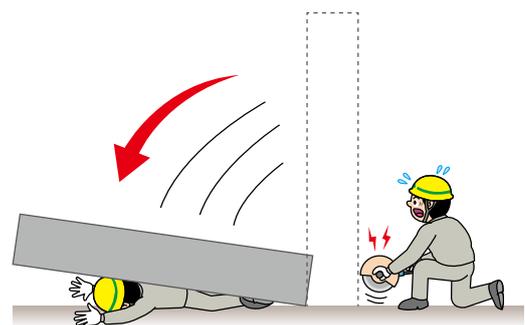
04

コンクリートブロック製擁壁を高速カッターを用いて切断作業中、突然当該擁壁（高さ1.1 m、幅27 m）が撤去作業を行っていた足場側に倒れ、足場で作業を行っていた作業員が下敷きとなり、労働者1名が死亡、事業主が鎖骨骨折等により被災したものの。

- ① 解体する構造物の安定度等を事前に調査確認し、解体作業中に倒壊（崩壊）の恐れがある場合には、控え等の補強を行うこと。
- ② 解体物が倒れる方向に労働者を立ち入らせないこと。また、解体物を引倒す作業を行う際には、労働者が安全な場所へ退避したことを確認したうえで作業を開始すること。

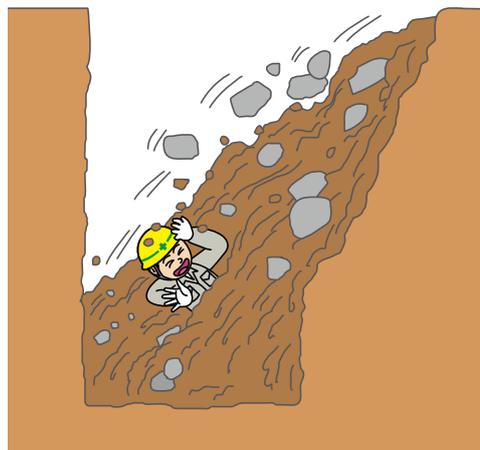
05

マンホール設置のために深さ約2mまで地山を掘削し、矢板を設置していたところ、掘削面の一部が崩壊し、構内の作業員が生き埋めとなったもの。

- ①土止先行工法の採用及び施工方法に応じた作業手順の打合せを行うこと。
- ②降雨の後等、地盤が緩んでいる恐れがある場合には亀裂の有無等について点検を行うこと。また、異常が無いことを確認するまでは、ドラグ・ショベル等重量物を配置・運行させないこと。

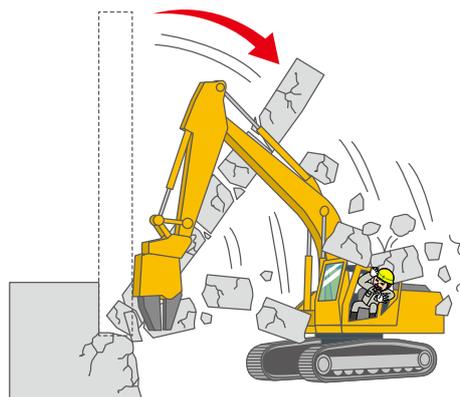
06

校舎解体工事現場において、油圧圧砕機（ニブラー）を使用して、高さ約19mに位置する廊下（階段部分）を解体していたところ、当該階段部分が倒壊し、ニブラーを運転していた作業員が下敷きとなり死亡、他1名が肋骨骨折により被災したもの。

- ①解体する工作物を事前に調査し、その結果に基づき作業員の危険を防止する方法を定めた作業計画を作成すること。
- ②資格者のうちからコンクリート造の工作物の解体作業主任者を選任し、作業を直接指揮する他、その職務を行わせること。

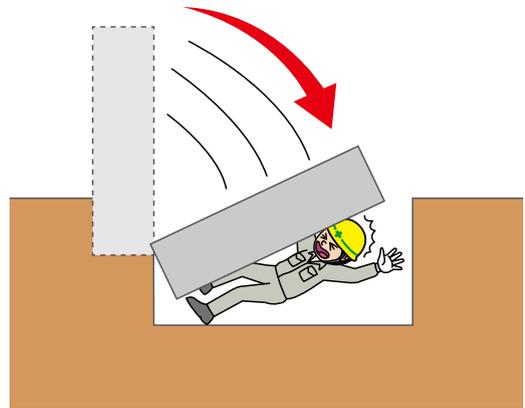
07

村道の排水溝設置工事において、掘削箇所に降りて作業をしていたところ、掘削箇所に近接した民家の既設ブロック塀が倒壊し、被災者が下敷きとなったもの。

- ①現場の状況（塀の構造等）に応じた十分な倒壊防止対策（支保工の設置等）を計画し、当該計画による措置を講じること。
- ②上記①の措置が講じられていない箇所については、労働者を立ち入らせないこと。

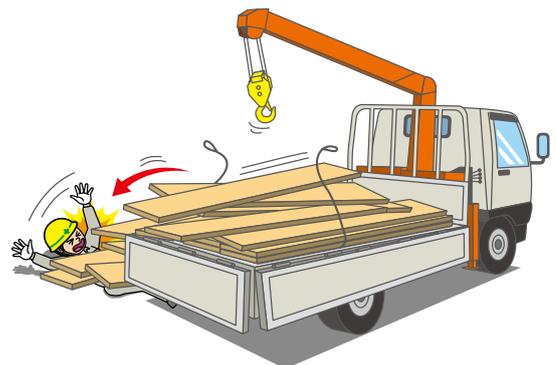
08

ヤードにおいて、車両積載型トラッククレーン（つり上げ荷重2.9 t）を使用して型枠材を荷台に積み込んだ後、玉掛け用具を外して荷台から降りようとしたところ、型枠材が倒れ、被災者に激突し型枠材の下敷きになったもの。

- ①玉掛け用具を外す前に、荷の積み込み状態の安定を確認すること。
- ②玉掛け用具を外す際には、上記①で安定した荷の状態を保つため、玉掛け用ワイヤロープの引抜きを慎重に行うこと。

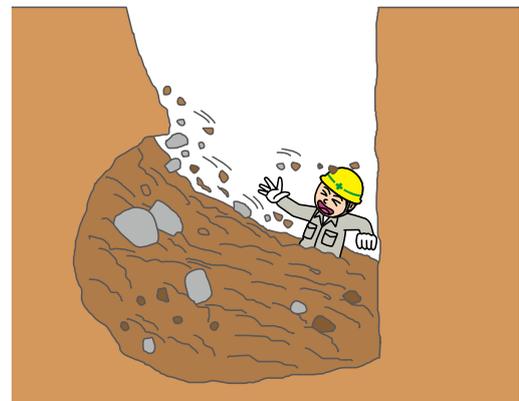
09

住宅改修工事において、水道管布設のための溝（深さ約2m・幅約1m・長さ約8m）を掘削中に、溝の側面が崩壊し、溝内の被災者が埋まったもの。

- ①土止め支保工設置前に労働者を立ち入らせないこと。
- ②作業手順書を作成し、作業主任者のもとで作業を行うこと。

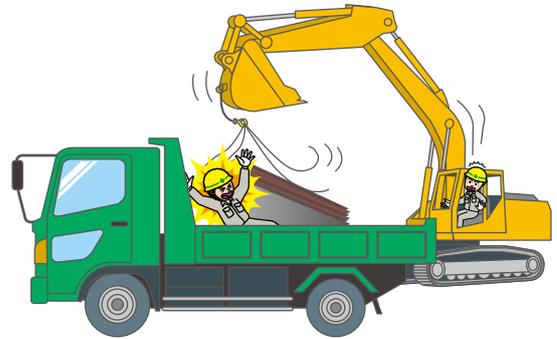
01

電線地中化工事において、側溝養生用の鉄板をダンプトラックへ積込むため、鉄板の穴にワイヤロープに装着したフックを掛け、これをドラグ・ショベルのバケットに溶接したフックに掛けて吊り上げたところ、鉄板の穴からフックが外れ、ダンプトラック荷台で鉄板を支えていた被災者に鉄板が倒壊して激突したものの。

- ①ドラグ・ショベルを用いて荷を吊り上げる等ドラグ・ショベルをその主たる用途以外に使用しないこと。
- ②吊り荷が倒壊するおそれのある箇所に労働者を立ち入らせないこと。

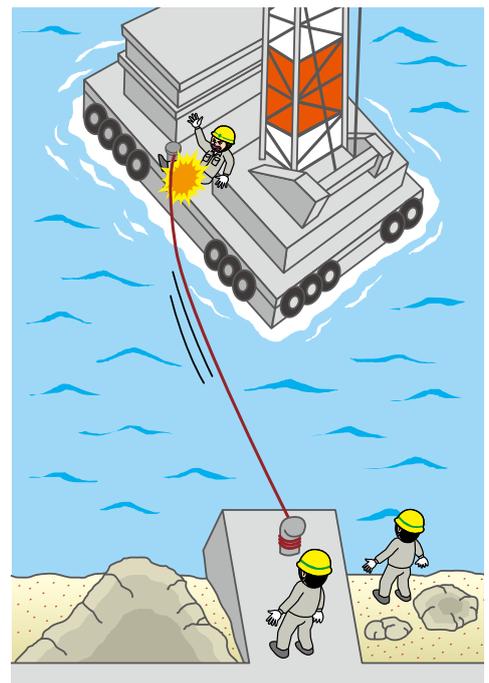
02

浚渫船を係留するため、係留ロープを船上のピットに繋ぐ作業を行っていたところ、波でウインチに接続されたロープが撥ね、船上にいた被災者の右大腿部に激突したものの。

- ①緊張したロープの内角側に労働者を立ち入らせないこと。

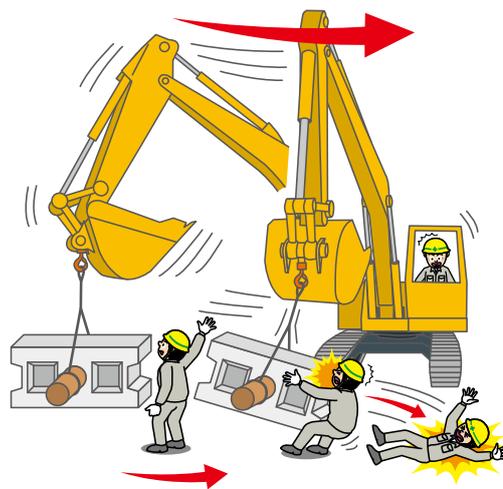
03

畜舎建設工事現場において、ドラグ・ショベルを用途外で使用し、重量1tのコンクリートブロックを吊り上げ旋回中、ブロックが揺れて被災者に激突したものの。

- ①ドラグ・ショベルを用いて荷を吊り上げる等ドラグ・ショベルをその主たる用途以外に使用しないこと。
- ②吊り荷の動揺等による危険範囲に労働者を立ち入らせないこと。

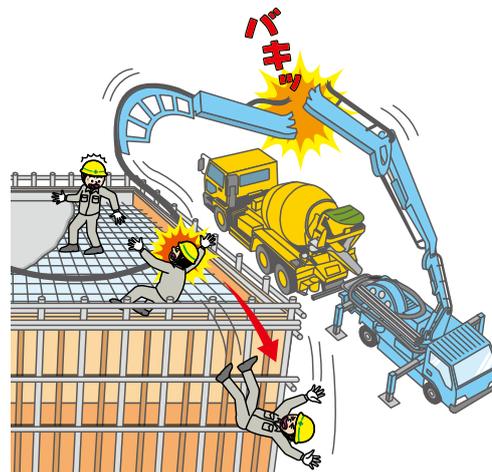
04

基礎地梁コンクリート打設中、生コン圧送ポンプ車の2段目ブームが折れて圧送管が足場上にいた作業員に当たり、約3m下の地面に転落して死亡したものの。

- ①コンクリートポンプ車のブームの補修を行う場合は、メーカーへ補修方法を確認すること。
- ②コンクリートポンプ車の作業開始前点検、月例点検の点検方法の再教育を行い、点検結果を記録、保存すること。

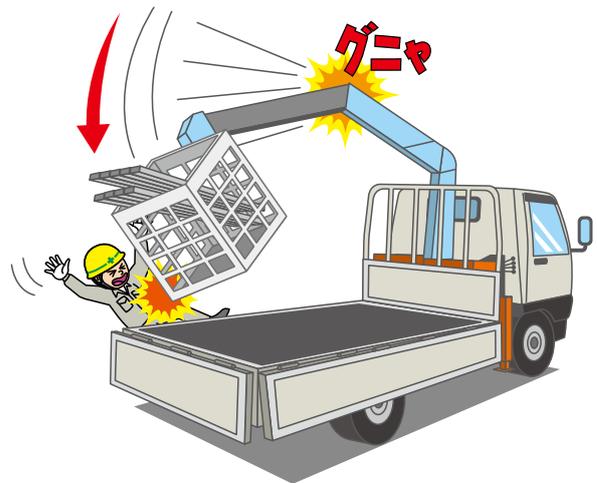
05

小型移動式クレーンを使用して建築資材を搬出しようとしたところ、当該クレーンの2段目ブームが突然折れ曲がって倒れ、ブーム先端に取り付けられていた鋼製の籠が、ブーム下方で作業を行っていた作業員に激突したものの。

- ①法令で定められた作業開始前の点検、月例点検、定期自主検査を実施すること。
- ②定格荷重を超える荷重をかけて使用しないこと。

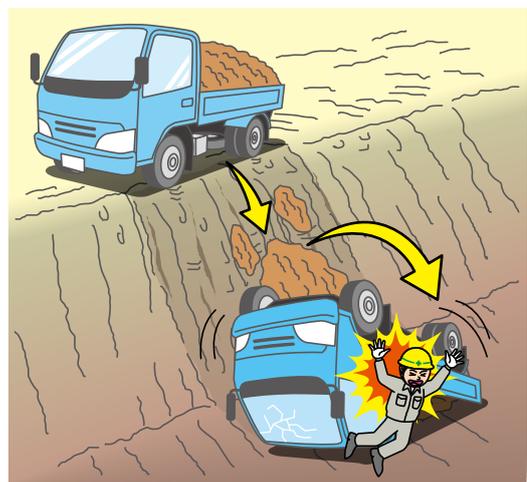
06

2tトラックで土砂捨て場へ向かっている途中、何らかの理由でトラックを道路法肩に停車し、同トラック運転者が道路下方に降りていたところ、当該車両が道路法肩から転落し、同運転者に激突したものの。

- ①車両を停車して運転席から離れる場合は、転落危険箇所（縁石の無い法肩等）から適切な距離を保ち、逸走防止のためにサイドブレーキを確実に作動させること。

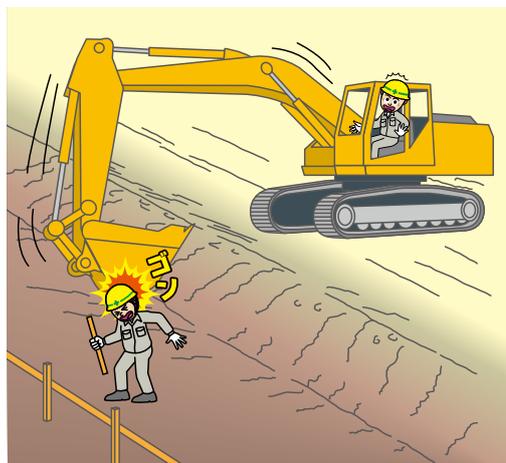
07

建築物の基礎工事において、掘削のために法肩付近で運転していたドラグ・ショベルのバケットが、約1.5m下方の法尻付近で丁張り作業をしていた作業員の頭部等に激突したものの。

- ①ドラグ・ショベルの作業範囲内を立入禁止にすること。又は誘導者を配置すること。

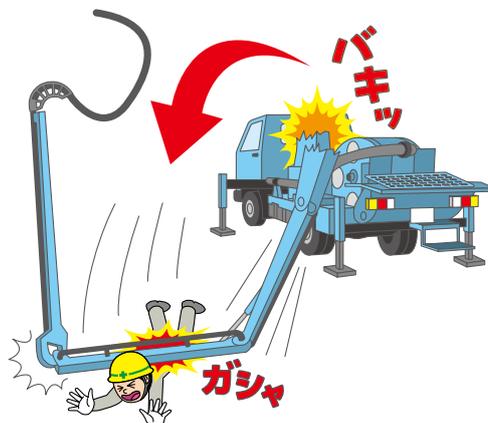
08

建築工事において、打設作業中のコンクリートポンプ車のブームを固定していた旋回体のボルトが破断してブームが倒壊し、付近で作業をしていた被災者にブームが激突したものの。

- ①定期自主検査を実施する際は、車両系建設機械の定期自主検査指針に加え、製造者が示す検査要領等も留意し、適正に実施すること。

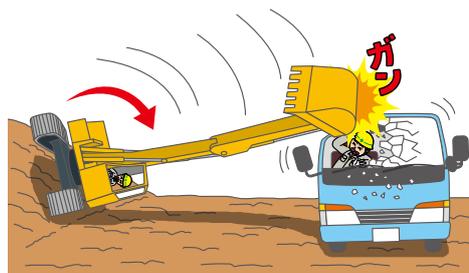
09

傾斜地において、ドラグ・ショベルを使用してトラックに資材を載せていたところ、ドラグ・ショベルが転倒し、トラック運転席にいた被災者にドラグ・ショベルのバケットが激突したものの。

- ①ドラグ・ショベルの運転の業務は、車両系建設機械（整地・運搬・積込み用及び掘削用）運転技能講習を修了した者、その他厚生労働省令で定める資格を有する者（建設機械施工技術検定に合格した者など）が行うこと。
- ②路肩、傾斜地等でドラグ・ショベルを用いて作業を行う場合には、誘導者を配置し、ドラグ・ショベルを誘導させること。

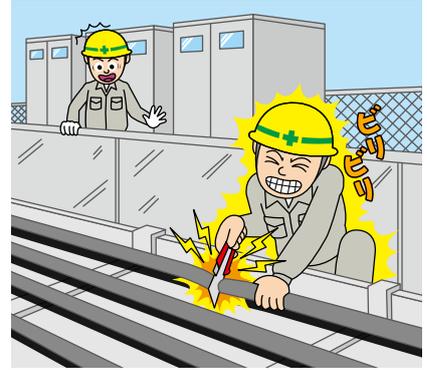
01

建屋の改修工事において、電気ケーブルを撤去する作業を行っていたところ、作業員が当該電気ケーブルをカッターで切断した際に感電し、心肺停止状態となり、21日後に死亡したものの。

災害発生時の電気ケーブルには、200Vの電圧がかかっていたもの。

- ①撤去対象の電気ケーブルに使用中の電路（活線）が混在することがないように使用しているものを予め移設、又は停電とすること。
- ②停電作業を開始する前に検電器具を使用する等、適切な方法で電路の状態を確認すること。
- ③作業の内容及び現場の状況に応じた絶縁保護具を使用すること。
- ④電気作業に対して安全に作業方法を習得させるための教育訓練を徹底すること。

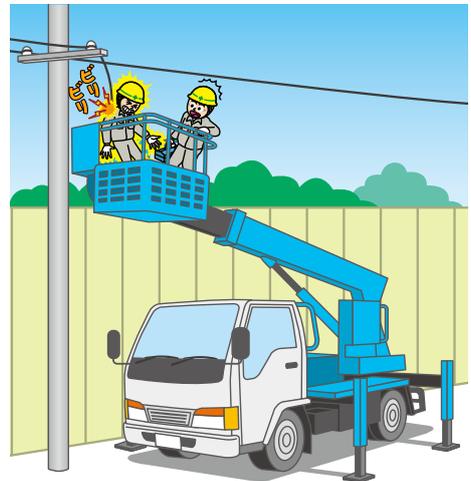
02

配電工事で、高圧活架線（6600V）の巻きつけバンド取替え作業中、休憩のため高所作業車を下降しようとした際、高圧活線に肩が触れ、感電したものの。

- ①絶縁用上衣の着用を徹底すること。
- ②高圧活線作業について、感電の危険性を十分に教育すること。

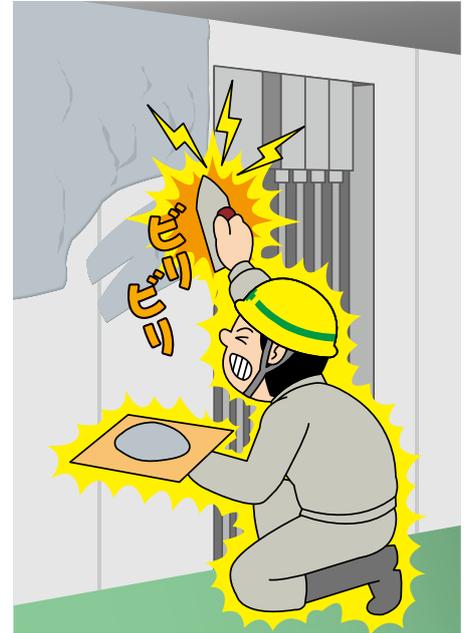
03

既設建築物の外壁改修工事において、高圧配電線（6600V・活線）付近で左官作業をしていたところ、感電したものの。

- ① 停電した状態で作業を行うこと。
- ② 高圧配電線等の充電電路に近接する場所で作業を行う場合は、当該充電電路に絶縁用防護具を装着し、かつ労働者に絶縁用保護具を着用させること。

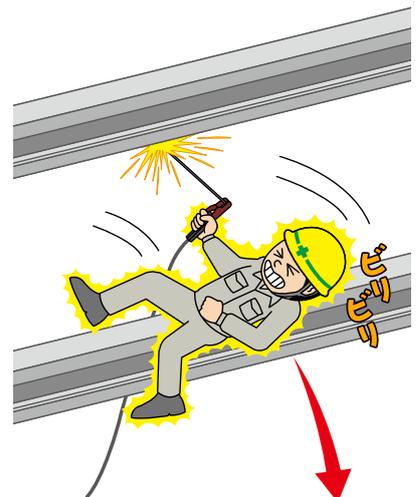
04

プレハブ造の事務所を組み立てるため、直流アーク溶接機を用いて、高さ1.9mの位置にある横梁（C型鋼）を跨いだ状態で、さらにその上部に取り付ける横梁の溶接を行っていたところ感電し、地面に墜落したものの。

- ① 安全な作業方法を事前に検討し足場を組む、脚立を使用する、クランプを使うなどの措置を指示して作業を行わせること。
- ② アーク溶接特別教育を実施した者に溶接作業を行わせること。
- ③ 手袋等の保護具を必ず着用させ、長袖の服を着るなど皮膚の露出を最低限度にさせること。
- ④ 溶接棒ホルダーは点検者を指名して定期的に点検し、不備が認められた場合は直ちに修理すること。

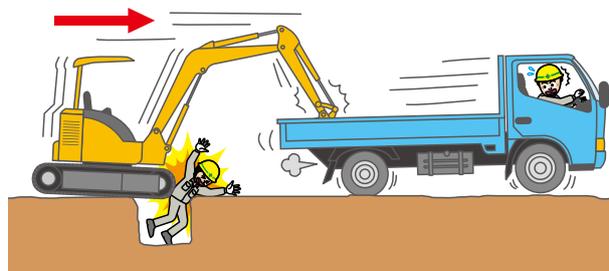
01

給水管取替工事において、掘削溝（深さ1m、幅0.5m、延長5m）内で被災者が作業していたところ、溝手前に位置していたドラグ・ショベル（0.3m³）が土砂搬出用のトラック（2t）の荷台にバケットを掛けていたために、発進したトラックに引きずられて動き、逃げ遅れた被災者が当該ドラグ・ショベルの下敷きになったもの。

- ① 運転者が運転席から離れるときは、バケットを地上におろすこと。

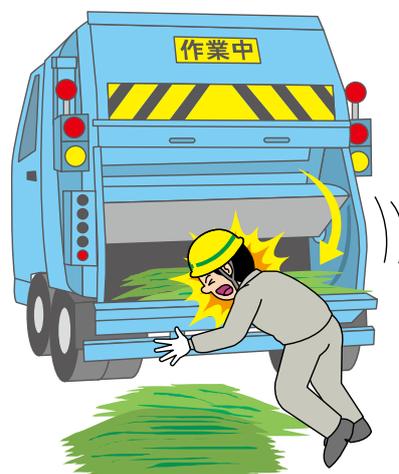
02

国道上において、路側面の除草作業中、刈り取った草を機械式ごみ収集車（パッカー車）投入口から積み込む作業を行っていたところ、機械式ごみ収集車（パッカー車）の回転板に頸部を挟まれたもの。

- ① パッカー車には光電管等を用いた危険防止機能を備え、又は投入口のどの位置でも作動させられる緊急停止装置を備えること。

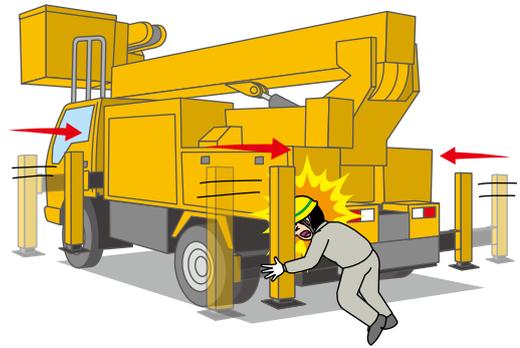
03

高所作業車のアウトリガーを格納中、被災者がアウトリガーと車体との間に頭部を挟まれたもの。

- ①アウトリガーを格納する時は、周辺労働者に注意喚起を行い、アウトリガーから十分な距離を取って待機させること。
- ②作業現場の状況に応じて、事前にアウトリガー張り出し及び格納時の待機位置を打ち合わせてから作業に取り掛かること。

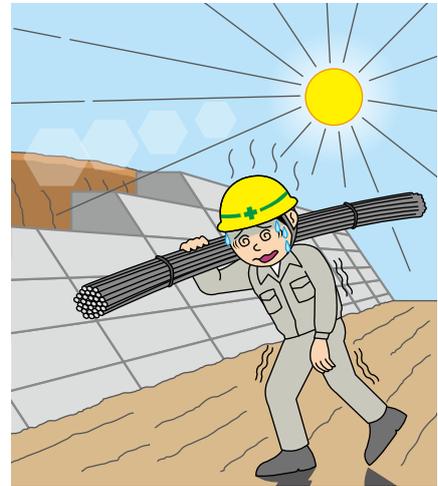
01

擁壁工事の補助作業として鉄筋等の資材運搬作業を行っていたところ、気分が悪くなり日陰で休憩していたものの、症状が悪化し救急車で搬送されたが、熱中症のため翌日死亡したものの。

- ① WBGT 値（暑さ指数）の活用、休憩場所の設置、休憩時間の確保、熱への順化期間を設ける、水分及び塩分の作業前後及び作業中の定期的な摂取等の熱中症予防対策を講じること。
- ② 熱中症が疑われる場合には、症状の変化等に配意し、必要に応じて早めに医療機関へ搬送すること。

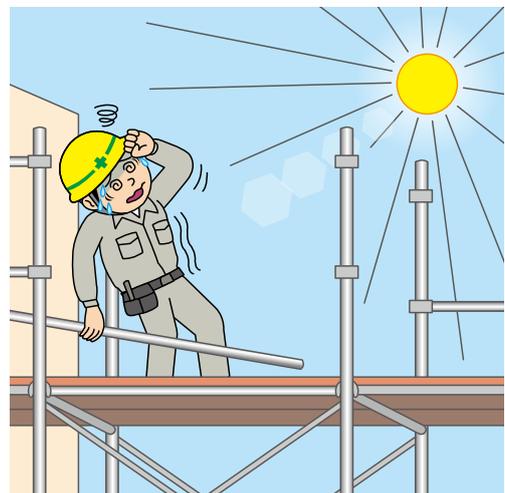
02

住宅建設工事現場において足場の解体作業中、気分が悪くなり休憩していたが、しばらくして症状が悪化したため救急車で搬送、熱中症のため翌日搬送先の病院で死亡したものの。

6. 熱中症による災害 事例1(3)と同様。

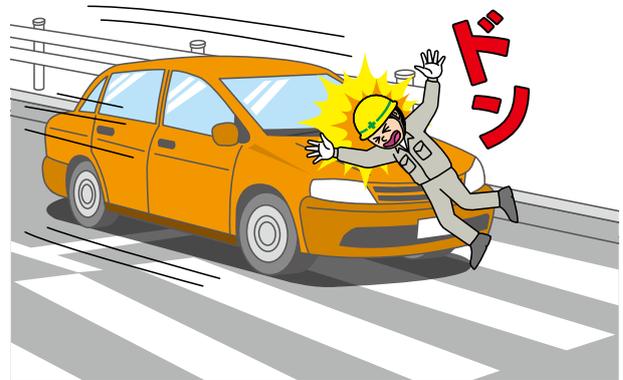
01

横断歩道上で酒気帯び運転の車両にはねられ頭部を強打し、病院に運ばれたが約2時間後に死亡したものの。

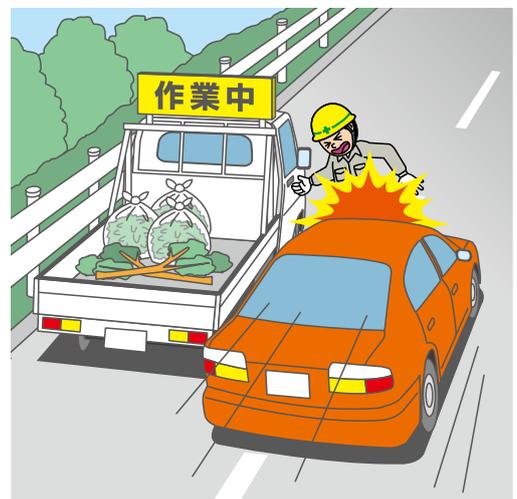
02

市道の草刈作業中、規制車（軽トラック）に乗り込もうとしたところ、後方から走行してきた乗用車にはねられたもの。

①一般車両に対する注意喚起等を確実に行うこと。

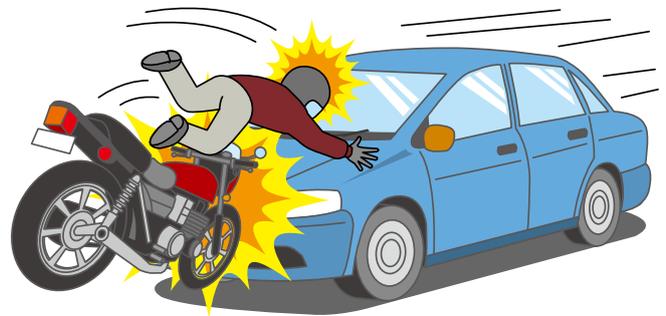
03

現場の図面を取った後、バイクで現場に向かっていた途中乗用車と正面衝突し、全身を強く打ち意識不明の重体で病院に搬送され、同日死亡したものの。

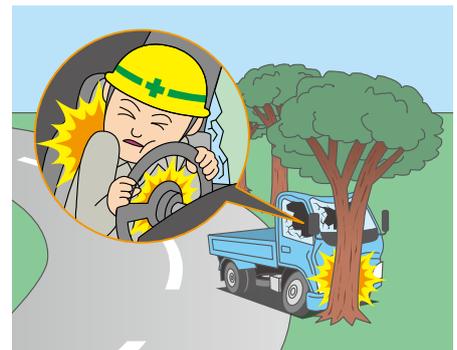
04

トラック車が道路（公道）を走行していたところ、カーブを曲がりきれずに街路樹に衝突して大破し、運転していた被災者が運転席とハンドルの上に挟まれたもの。

- ① 走行の開始・終了の地点・予定時刻、利用する走行経路等を考慮した適正な走行計画を作成し、運転者に対して指示すること。
- ② 運転前には、運転者に対する点呼等により、疾病、疲労、飲酒等について確認し、睡眠不足が著しい、体調が不調である等正常な運転が困難な状態と認められる場合は、運転者の交代等を行うこと。
- ③ 交通法規、運転時の注意事項、走行前点検の励行等の運転者が遵守すべき事項について教育すること。

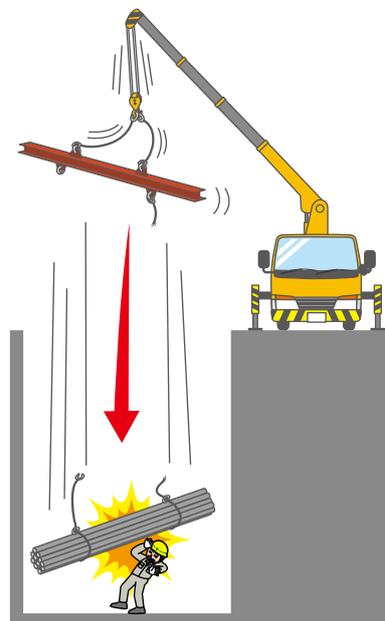
01

橋梁下部工工事において、地下約12mの場所で深礎杭の中間帯鉄筋組立作業中、移動式クレーンで束ねた鉄筋（長さ約5.7m、総本数42本、重量約1.2t）を降ろす際、玉掛用具が破損し約10mの高さから当該鉄筋が落下し、地下で作業していた被災者に当たったもの。

①荷に応じた適切な玉掛用具を選定し、作業開始前に玉掛用具を点検すること。

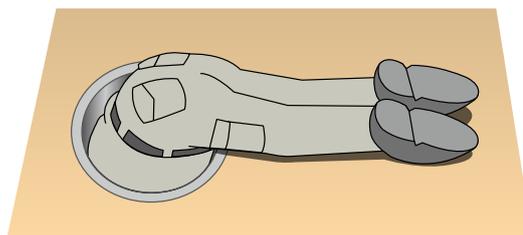
02

保安柵設置工事現場において、鉄筋コンクリート支柱の建て込み中の掘削穴（幅37cm×43cm・深さ107cmで、掘削底から75cmの高さまで水が溜まっていた。）に上半身（腰まで）を突っ込んだ状態の被災者を発見、心肺停止状態で救急搬送されたが同日死亡したもの。

①不測の事態を早めに把握するため、作業場所の状況（広さ、障害物等）に応じて、複数名の作業員を配置するか、又は巡視の頻度を増やす等の対策を講じること。

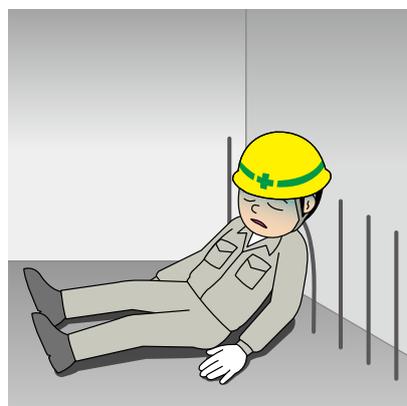
03

住宅新築工事において、浴室で型枠建て込み作業を行っていた被災者が、後頭部に鉄筋が刺さり座り込んだ状態で発見されたもの。

①刺傷のおそれがある鉄筋の先端については、エンドキャップ等で養生すること。

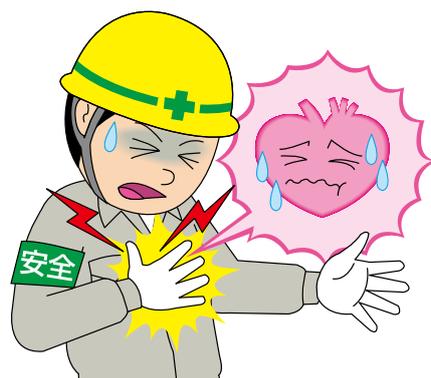
04

残業中に、心筋梗塞を発症したもの。

- ①健康診断における脳・心臓疾患関係の項目（血中脂質検査、血圧測定、血糖検査、尿（糖）検査、心電図検査）に所見がある場合には、健康診断の事後措置を十分に行うこと。
- ②時間外・休日労働時間の削減に取り組むこととし、やむを得ず長時間にわたる時間外・休日労働がある場合には、医師による面接指導の措置を行うこと。

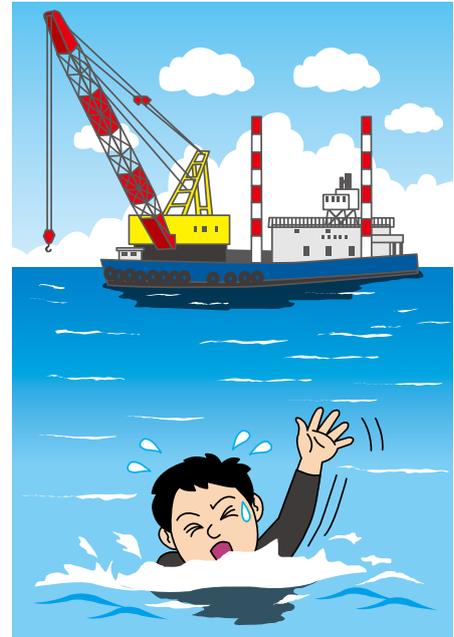
05

海底の管路設置工事において、沖合約170mにある作業船へ泳いで移動していたところ、途中でおぼれたもの。

- ①作業船へ安全に移動する方法の検討を行うこと。
- ②泳いで移動する場合は、救命具の着用、監視体制、救助方法等の安全対策を立てること。

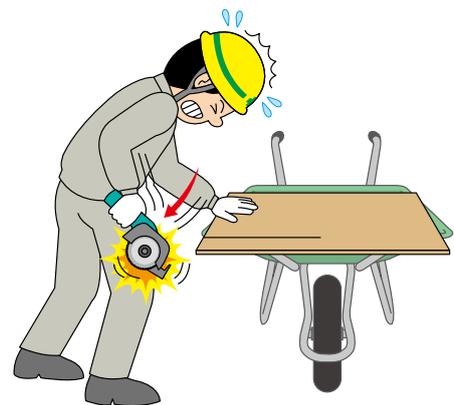
06

側溝工事に用いるベニヤ板を携帯用丸のこ盤で切断していたところ、丸のこの歯で右太ももを切りつけたもの。

- ①加工物が変位しないように、作業台等に確実に固定して切断作業を行うこと。
- ②移動覆いが自動的にもどること等、始業時に機械の点検を行うこと。
- ③作業者に、携帯用丸のこ盤を取り扱う際の留意事項や禁止事項を教育して安全作業を徹底させること。
